Un AGC dérive sur 19 Km

Liaison Nationale Agents de Conduite

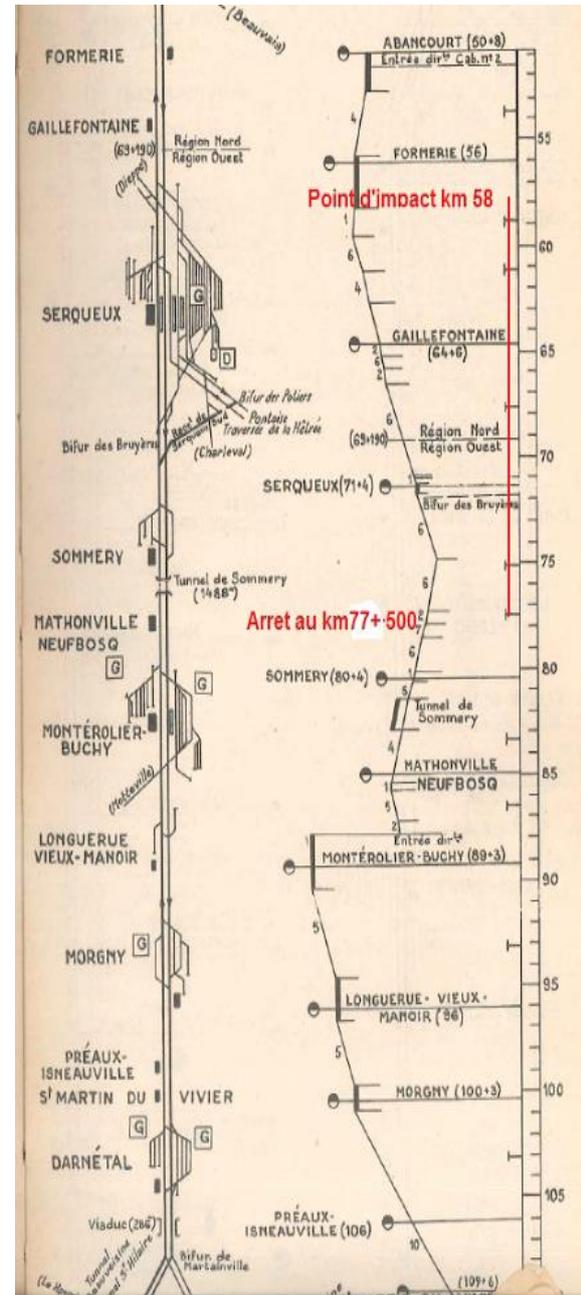
Le régulateur sur les conseils de l'Agent de Conduite commande à l'AC de Serqueux de dévier en urgence le train sur la voie unique Montérolier / Motteville pour éviter le profil descendant vers Rouen.

La dérive continue sur 19 kilomètres jusqu'à ce que le profil favorable ralentisse le train quelques kilomètres avant la gare de Montérolier-Buchy.
